都市整備局・住宅政策本部業務体験発表会 (令和元年度) 概 要 書	
発表テーマ	都営住宅で発生した宅地 ^{のり} 法面崩壊と復旧への取組について
発表の概要	<p> 昨今、気象変動が取り沙汰されており、大型の台風などによる気象災害が各所で発生しているところである。平成 29 年 10 月、都営住宅の造成宅地の盛土^{のり}法面においても、台風 21 号による降雨の影響により、崩壊が発生した。 </p> <p> 本発表は、崩落発生から復旧完了までの一連の取組について、以下の項目を主軸として紹介するものである。 </p> <ul style="list-style-type: none"> ●崩落時の初動対応 崩落発生直後の状況と応急対応の報告 ●崩落原因の解析 ^{のり}法面崩壊における調査手法の紹介 多摩ニュータウン地域の特徴や地盤調査結果等を踏まえた検討 ●対策工法の選定 再発防止を踏まえた復旧方法の検討 ●安全確保への取組 IoT システム活用事例の紹介 工事店との連携による緊急体制の設立 近隣住民や関係機関との協議事例の紹介 ●本復旧工事 ^{のり}法面復旧のための主要工法紹介

都営住宅で発生した宅地^{のり}法面崩壊と復旧への取組について

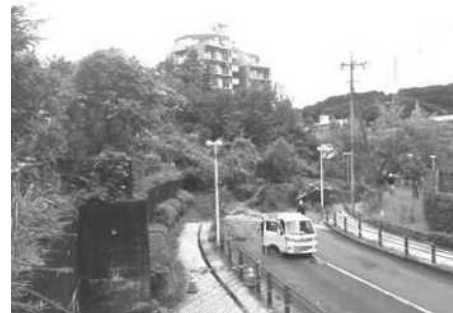
平成 29 年 10 月 23 日午前 6 時頃、八王子市役所から公社へ通報が入る。法面崩壊により、市道由木 526 号線に多量の土砂が堆積しているとのことであった。直後に到着した府中窓口センターの職員により、延長 30m 以上、高さ 2.5m 以上に及ぶ土砂の堆積が確認された（写真 1）。土砂は道路のみならず、隣接する分譲マンションの敷地境界を越え、建物に達する寸前まで押し寄せていた。現地では、南大沢警察署（警視庁）や八王子消防署由木分署（東京消防庁）から、巻き込まれなどの被害の有無を確認するため、早急な土砂の撤去を求められた。

写真 1 初動対応の状況

当日は、公社登録工事店の迅速な協力により、午前 10 時までには 3 台のバックホウと 6 台の大型ダンプ、作業員 20 余名という体制を整えた。

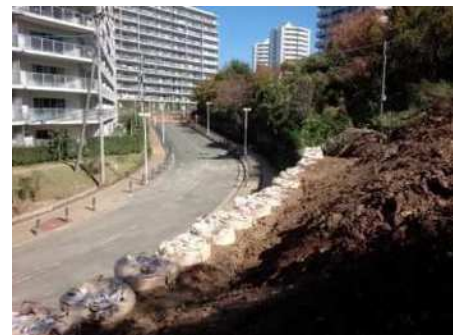
写真 2 並べられた土のう

また、崩落土砂は多くの雨水を含み、土砂というよりも汚泥のような状態であり、搬出土の受入れを何社からも断られていたが、粘り強く受入れ先を探していたところ、1 社の社長が現地の土砂を見たいと訪れたため、嘆願したところ、受入れの承諾を得ることができた。土砂は、急ピッチで搬出され、崩壊法面からの再崩壊を防ぐため、土のうとしてフレキシブルコンテナバッグを並べた（写真 2）。汚泥状の土砂は、^{ます}枳内への流入も確認されたため、八王子市と協議の上、公共下水道の排水管清掃も実施した。

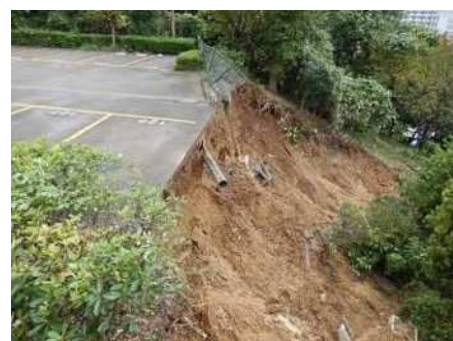
写真 3 崩壊^{のり}法面上部の状況

また、初動対応では、応急復旧工事のみならず、関係者への対応にも追われた。都営住宅自治会、隣接する分譲マンションの管理組合、地元町会をはじめ、通学路として生徒が利用する幼稚園や小中学校などにも訪問し、説明と謝罪を行った。加えて、法面崩壊は、都営住宅敷地内の有料駐車場に及ぶものであったため、二次災害防止のため、約 20 区画を緊急閉鎖し、車両移動の手配を行った（写真 3）。

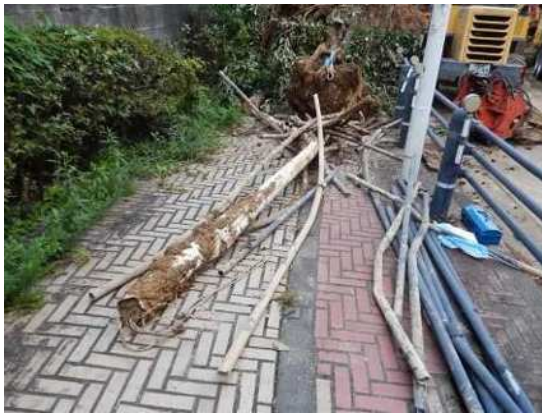
応急復旧作業は 3 日間と迅速に行われ、搬出土量は延べ 1,000 m³にも及び、都内では稀にみる大規模なものであった。この台風により、八王子市内では 50 か所以上の土砂崩れが発生し、当該案件は 3 番目の規模であった。幸いにも崩落土砂内に歩行者や車両などの巻き込みはなかったが、土砂中から発見された街路灯などの残骸より、崩壊の壮絶さが伺える（写真 4）。南大沢警察署をはじめとした各所へ、人的被害がないことを報告した際には、それぞれで安堵の様子が見られ、これをもって初動対応を完了した。

写真 4 破損した街路灯やガードパイプ

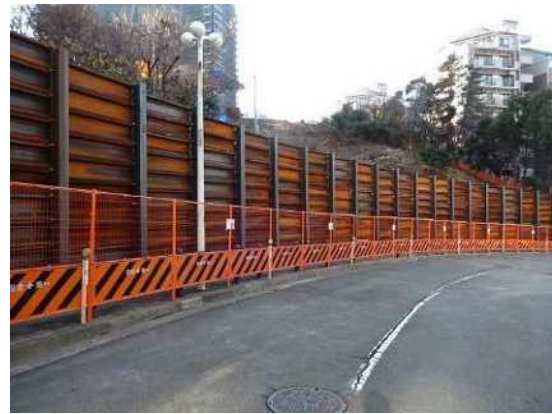
写真 5 仮設防護柵（交通開放時）

初動対応後には、本復旧工事に着手する前に、写真 5 の仮設防護柵を設置した。仮設防護柵は、H鋼と鋼矢板を組み合わせたもので、崩壊法面より土砂が流出した際、堆積土砂に耐えられるよう設計し、交通開放に先立ち施工した。

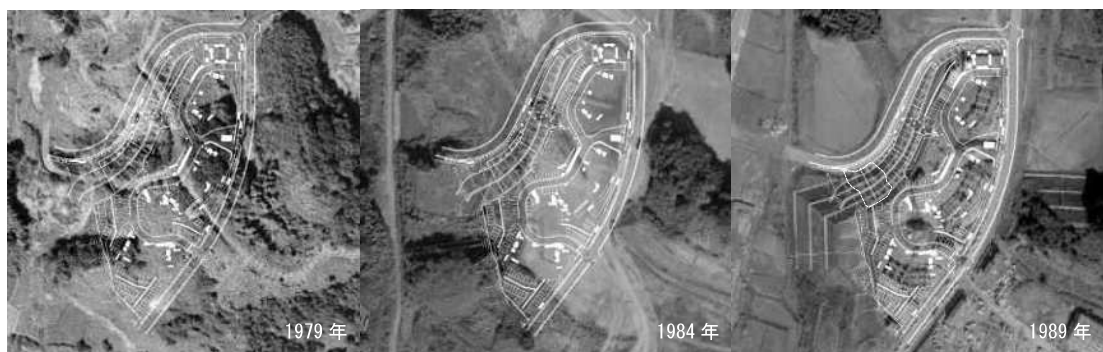
図3 空中写真による地形改変の変遷

崩落箇所周辺は、京王堀之内駅から南に500mの地点にあり、地形区分上では多摩丘陵にあたる。多摩丘陵は、多摩ニュータウンに代表される大規模団地、商業地、大学、ゴルフ場などの造成によって、1960年代から全面的に人工改変されている。造成の経年変化をたどるため、図3に1979年、1984年、1989年、3か年の空中写真（国土地理院撮影）を示す。1979年にはまだ造成が始まっておらず、自然斜面のままである。1984年には、主に画像中央部において、平坦面が造成されており、敷地の西側には切土法面が形成されている。1989年には、大規模な盛土が造成され、現在の形状が完成している。

これらのことから、崩壊箇所は切土法面と盛土との擦り付け部にあたり、凹状に湾曲した腹付け盛土部であることがわかる。また、崩壊箇所北側付近からは、既設切土のり面がそのまま残っていると考えられる。

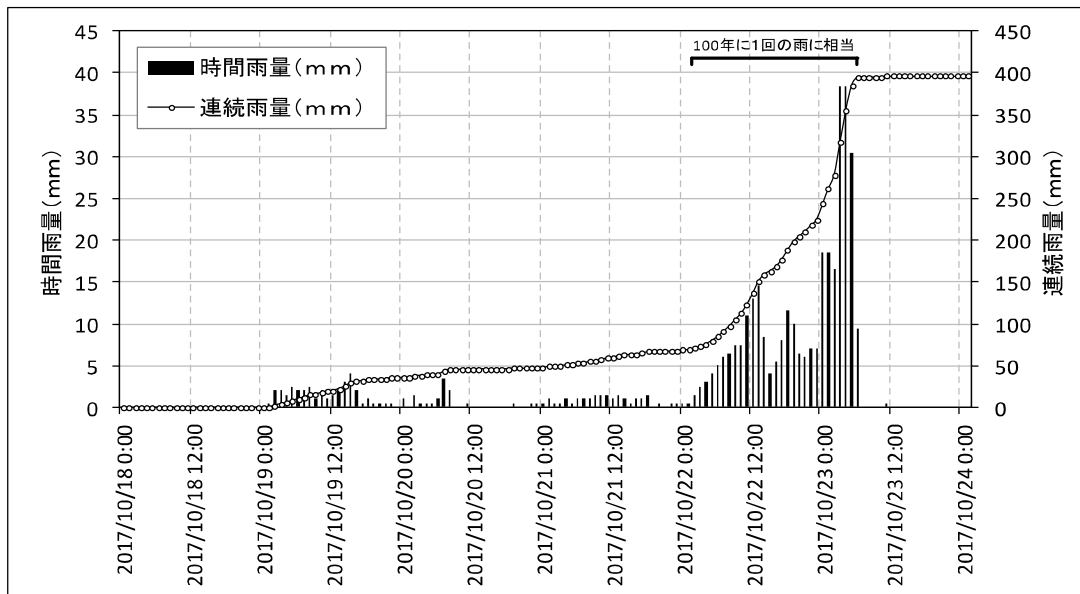
図4 平成29年台風21号による降水量

今回の崩壊は、平成29年台風21号による豪雨が引き金となったものである。この時の降雨状況について以下に整理した。最寄りの気象観測所であるアメダス観測所八王子の記録によれば、平成29年10月19日0時から降り始めた。一旦、10月20日11時～17時の間は降り止むものの、18時から再び降り始め、10月23日5時まで降り続いた。最大時間雨量は10月23日1時～2時と2時～3時の38.5mm/hである。最大24時間雨量は、310.5mm/24h、連続雨量は396mmである。

ここで、今回の崩壊の引き金となった降雨について、任意の継続時間における確率雨量を検討した。斜面崩壊では、時間雨量や日雨量などの特定の時間の降雨指標も大切であるが、降雨継続時間による検討が重要とされている。継続時間の確率雨量の検討には、(国研)土木研究所の「アメダス確率降雨計算プログラム」を用いた。本プログラムによって算出した再現期間において、継続時間12時間までは30年に1回の降雨であるが、継続時間20時間～34時間が100年に1回の降雨に相当することがわかった。したがって、今回の崩壊は、長時間の降雨が影響している可能性が高い。

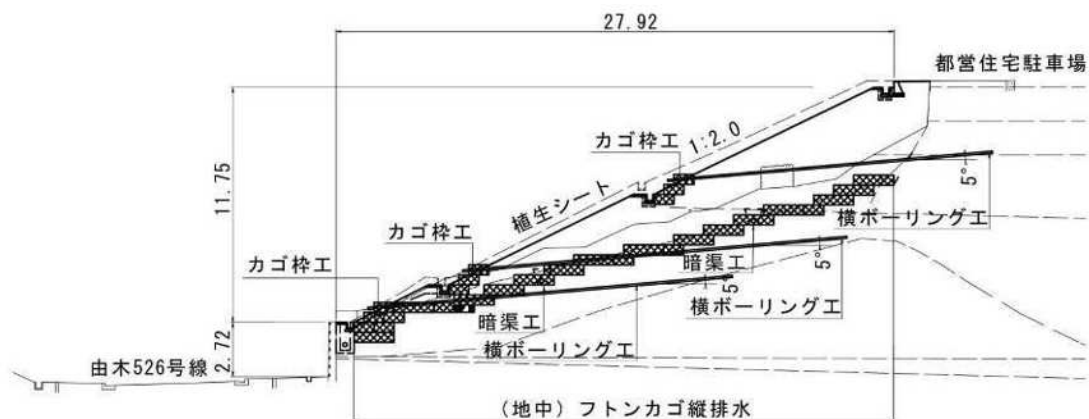
図5 盛土部対策工

盛土復旧形状による安定解析を行ったところ、最小安全率を示す円弧すべりについて、常時及び地震時の安全率は、計画安全率を満足しなかった。これを満たす条件を模索したところ、地下水位を2.3m低下させたとき、計画安全率を下回るすべり面は検出されないことが確認された。

以上の結果、盛土を安定させるためには、崩壊の誘因となった背後斜面からの地下水を排除し、地下水位を低下させる必要がある。盛土法面の地下水位低下工法は、大きく分けると、「自然地盤から盛土内に流入する地下水を排除する工法」と、「自然地盤内の地下水位を低下させる工法」の2種類があり、これらを適切に組み合わせることで効果的な排水を計画する。

盛土と地山との境界に排水層を設置して地下水を法尻に導き、速やかに排除する工法である。盛土内には極力、地下水を流入させないことが肝要であるため、暗渠排水の設置は有効である。排水層には、暗渠工やパネル式の金網に栗石を詰めたカゴ枠工等を用いた。

自然地盤内の地下水位を低下させる工法としては、地下排水工（横ボーリング工）がある。この工法は、 $\phi 66\text{mm}$ 以上でボーリング孔を削孔し、保孔管を挿入して地下水位を低下させる工法である。

安定解析の結果では、地下水位を2.3m低下させる必要があったが、「国土交通省地すべり防止技術指針」や「道路土工切土工斜面安定工指針（（公社）日本道路協会）」等には、横ボーリング工による水位低下効果について、3m程度見込むことができると記述されており、これにより必要な地下水位の低下量を確保した。

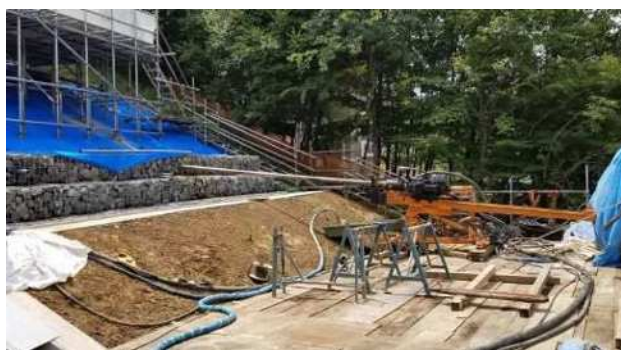
写真8 削孔状況

単管足場を組み、削孔機、送水ポンプ、発電機の機械編成により施工する。削孔機は、ロータリーパーカッション方式のものを用いて、外径 90mm のケーシングとインナーロッドを組み合わせた二重管削孔方式により掘削した。

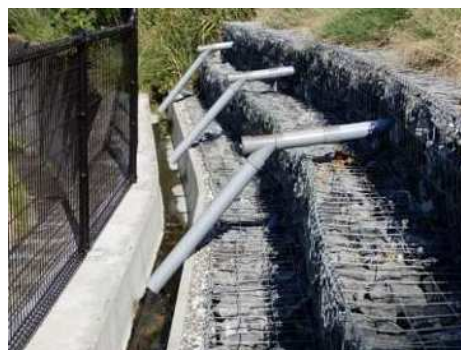
写真9 横ボーリング工完了

保孔管には、管理番号を記載し、順次ケーシング内に挿入した。挿入長の測定には、検尺棒を使用し、設計数量を満たしているか確認を行った。

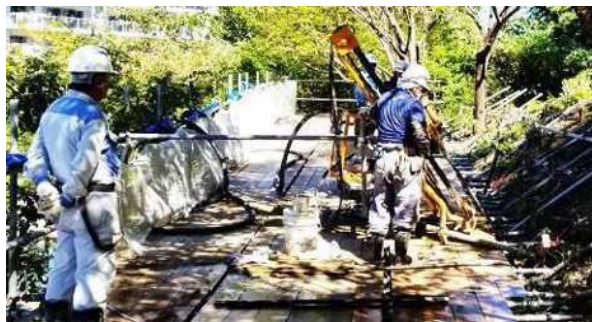
写真10 削孔状況

足場を組み、削孔機は、25 t ラフタークレーンを用いて設置した。削孔径は50mmとし、削孔後は、スライムの除去など孔内の清掃を行う。ロックボルトに用いる鋼材は、延長4.0m (SD490、亜鉛めっき) であり、これを挿入後、セメントミルクを注入する。設計強度を満たすか確認試験を行った後、支圧板を設置する。支圧板は、ワイヤーロープで連結し、50kNの荷重をかけた際、たわみ量が2 cm以下となることを確認した。

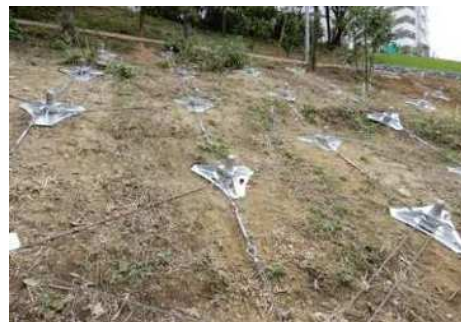
写真11 地山補強工完了

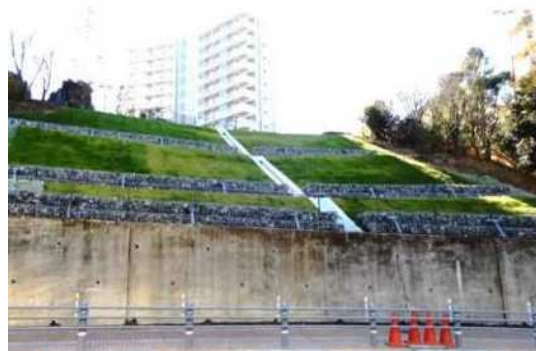
写真12 全景（しゅん工後）

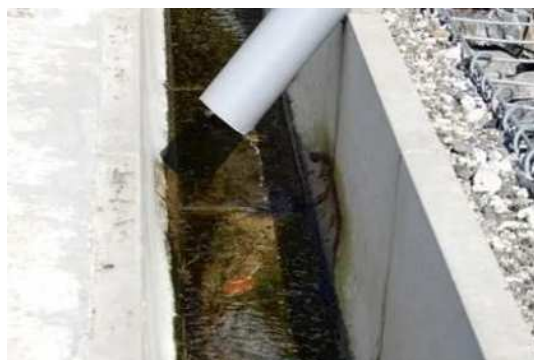
本復旧工事は、上記の主な工程を約6か月かけて施工した。しゅん工後、約一年経った現在でも、横ボーリングにより設置した排水管からは、各所において湧水の排出が確認され、本工法の有効性を確認できた。

写真13 湧水排出状況（1年後）
