都市整備局・住宅政策本部業務体験発表会
(令和4年度)
概要書

アンダーパス歩道部の沈下事例に学ぶ（国領地区 調布3・4・7号線）

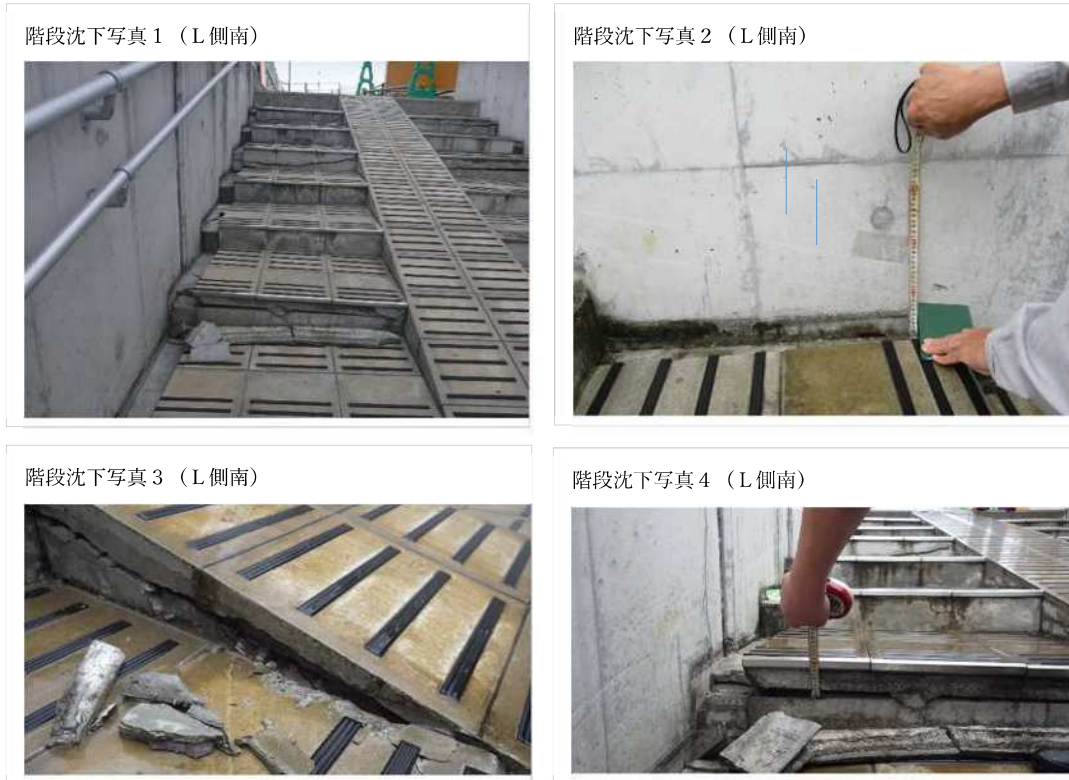
写真3 階段部の沈下・クラック発生状況写真

前項で記載したとおり、斜路付階段は令和元年10月に竣工し、その後閉鎖管理が行われていた。交通開放に向けて令和3年4月に改めて現場確認を行ったところ、階段の一部に沈下及び多数のクラックが発生しており、階段として供用し得る状況ではないことが判明した。

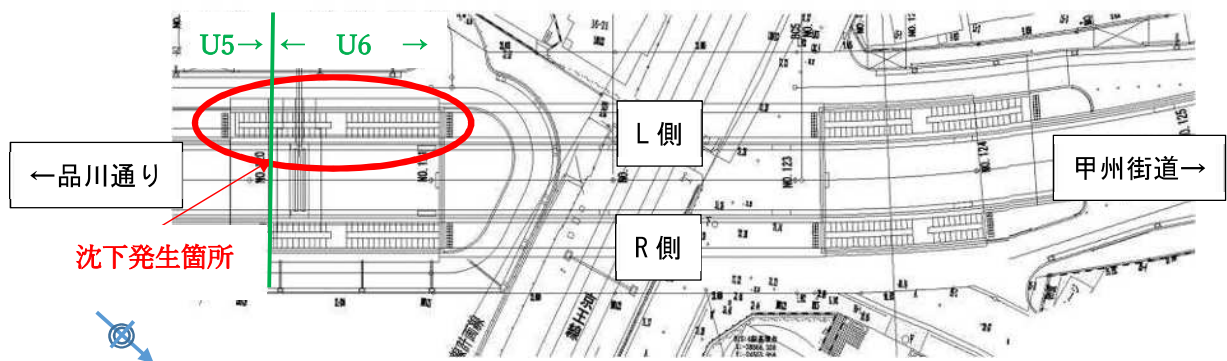
図3 沈下発生箇所

目視にて確認された沈下の発生箇所は、品川通りから甲州街道に向かって左側 (L側) の斜路付階段 (No. 120~No. 121 擁壁 U5・U6) (以下、L側 U5・U6 階段部) のみであった。

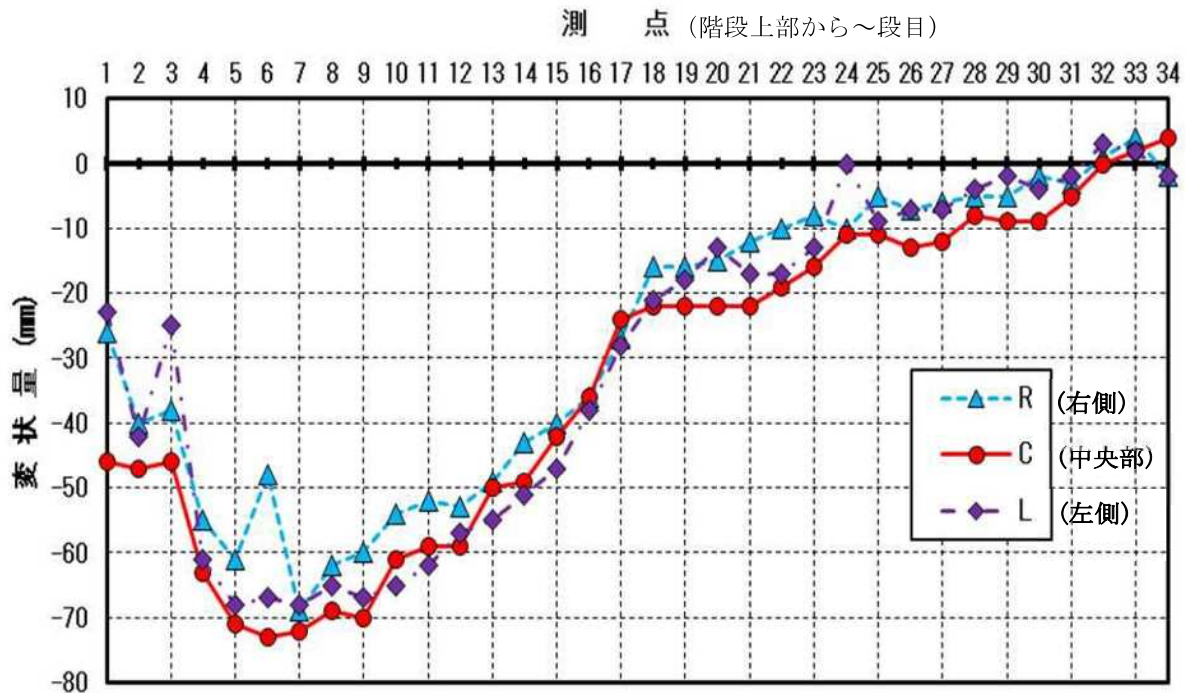
図4 階段沈下部の測量による変状量 (L側U5・U6階段部)

調査を行うに当たり、まずは沈下範囲を明確にするために現地測量を行い、沈下の有無を確認した。測量の結果、L側U5・U6階段部において、最大7.3cm（階段上部から6段目）、平均3.0cmの沈下を確認した。

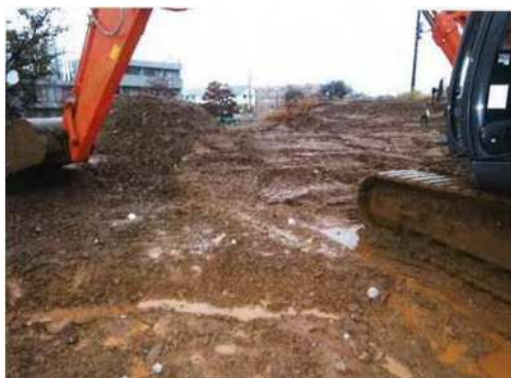
写真5 仮置場の状況写真

L側U5・U6階段部の埋戻しは、現場発生土を埋戻材として利用した。当時の写真や施工計画書及びヒアリングにより、当初は場外搬出予定であったことや京王線が近接していることもあり、ブルーシート等での養生をせず、埋戻しまで約9か月の間、仮置きしていたことが確認された。(写真5参照)

- ・埋戻土が高含水状態で施工された可能性があること（写真５、写真６）。
- ・埋戻しに使用した土の中には、材料試験結果とは土質が異なる土（粘性分を多く含んだ土）があり、埋戻しに使用された際に、こね返し等により強度が低下した可能性があること（写真５、写真６）。
- ・転圧能力が低く、締固めに適さない施工機械を使用したこと。

- ・ 施工前の試験によって適切な材料であることを確認したとしても、その後、施工完了するまでの管理状況により、材料の状態変化が起き得ることに留意の上で、材料を適切に保管管理すること。
- ・ 発生土を使用する場合、土質試験時の採取箇所によって土質が異なる可能性（材料ムラ）があることを認識し、土質試験結果のみに頼らず、目視や施工性等も含めて問題がないか、適宜確認すること。
- ・ 基準に適合した施工機械の選定、特に規格の違い等について留意するとともに、現場で十分な確認を行うこと。
- ・ 品質管理基準で規定されている試験の実施に当たっては、基準に記載されている内容を満足させるだけでなく、実施回数や位置については、各現場の状況や条件に合わせて適切に設定すること。

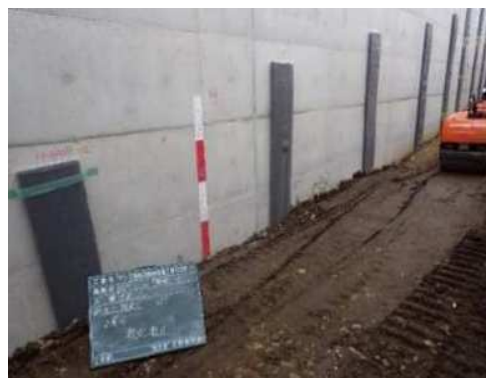
写真6 埋戻し施工状況

L側U5・U6階段部の埋戻しの施工状況を写真で改めて確認したところ、転圧時に轍ができていることが確認された。(写真6参照)

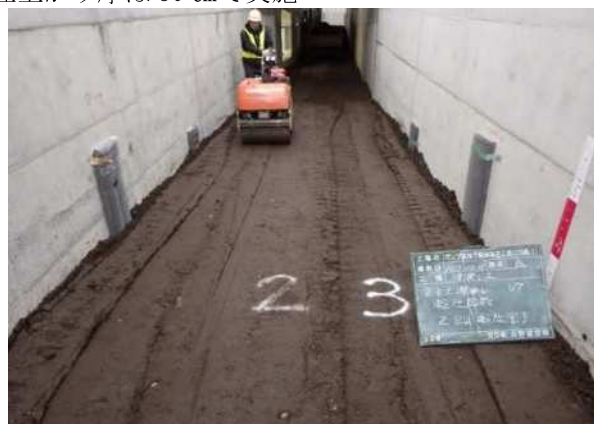
写真7 転圧状況 (振動ローラー)

- ・施工計画書の記載では、ハンドガイド式振動ローラー (0.8~1.1t) 及びタンパ (60~80kg) を使用することとしていた。
- ・工事写真 (写真7) より埋戻土の締固めは、ハンドガイド式振動ローラーを使用していた。
- ・1層当たりの仕上がり厚は30 cmで実施

- ・工事写真に写っているのは、ハンドガイド式(重量：565kg)の振動ローラーである。
これは「0.5～0.6 t」の規格に該当し、30cm や 20cm の厚さを締め固める能力はない。転圧能力と言える「起振力」は、9.8kN である（搭乗式の製品だと 20.6kN や 24.5kN のものがある。）。
- ・この製品を使用する場合、10cm 程度まで層を薄くして締固めるべきである。
- ・当社では「0.8～1.1 t」に該当する振動ローラーは取り扱っていない。

以上より、施工業者が現場で埋戻土の締固めに使用したハンドガイド式振動ローラー（0.5～0.6 t）は、施工計画書や積算基準に示された規格（0.8～1.1 t）のものよりも転圧能力が低く、締固めの施工に適さないものであったことが明らかとなった。

- ・現状の埋戻し土については、バックホウ等を用いて軟弱層を含む全ての土を排土した上で、新たに改良土で埋戻しを行う。
- ・1層あたりの締固め厚は20cmとし、ハンドガイド式振動ローラー（0.8～1.1t）の転圧能力に相当する機械（起振力40kN程度）を使用する。
- ・3層（20×3=60cm）ごとに密度試験を実施する。品質管理基準においては、試験回数が下記のとおり規定されているが、確実に締固めが行われたことを確認するために実施頻度を多く設定する。
