都市整備局・住宅政策本部業務体験発表会
(令和4年度)
概要書

アンダーパス歩道部の沈下事例に学ぶ（国領地区 調布3・4・7号線）

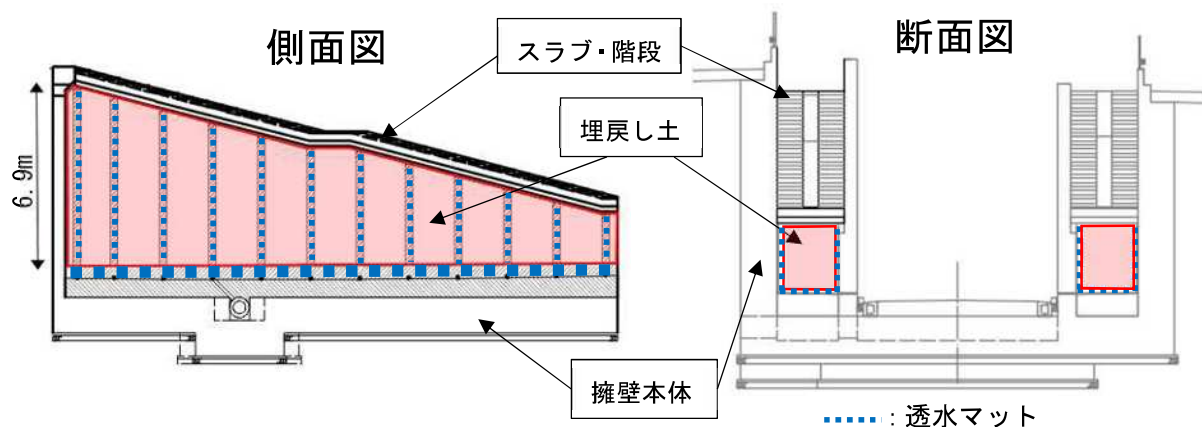
図 2 斜路付階段部 側面図及び断面図

本発表の対象とした沈下は、京王線アンダーパス歩道部の斜路付階段である。

図 2 のとおりアンダーパス擁壁本体内部に土砂による埋戻しを行い、その上にスラブ及び階段を施工している。斜路付階段部の主な工事経緯は下記のとおりであり、受注者はそれぞれ異なる。

- ① 階段スラブ下部の埋戻し (工期：平成 28 年 8 月 2 日～平成 29 年 12 月 13 日)
- ② 斜路付階段工 (スラブ、階段) (工期：平成 30 年 1 月 12 日～令和元年 10 月 28 日)

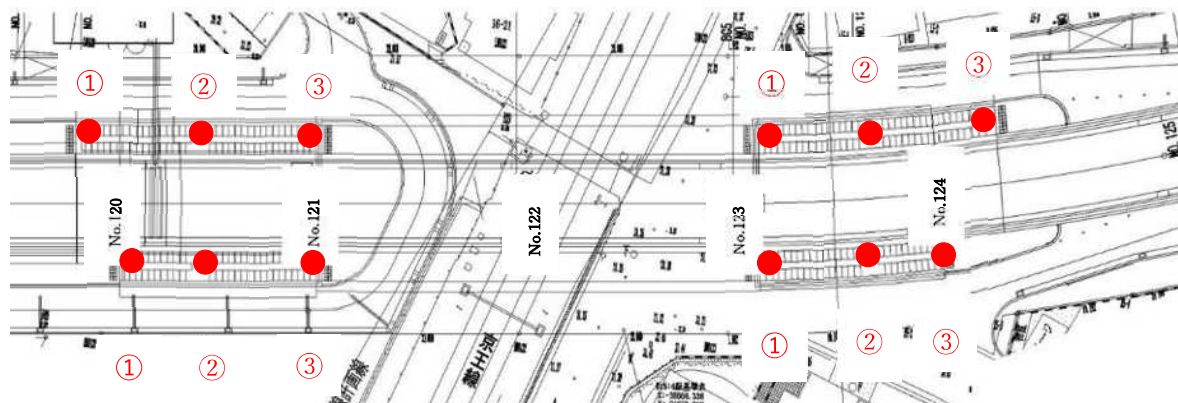
図 5 SS 試験実施位置 (平面図)

SS 試験は、沈下が発生していない他階段部も含め、各階段の上部・中部・下部で実施した。実施箇所及び実施状況については図 5、図 6 及び写真 4 に示すとおりである。

SS 試験の結果、沈下した L 側 U5・U6 階段部箇所以外には、異常値は認められなかった。
