マンション再生の事例

- マンション建替えの事例・・・・・・・・・・・・・・・・・・ 1
- マンション耐震化の事例・・・・・・・・・・・・・・・・・・ 5
- マンション改良の事例・・・・・・・・・・・・・・・・・・ 8

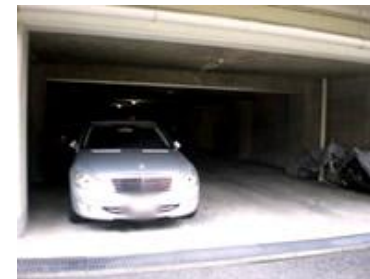
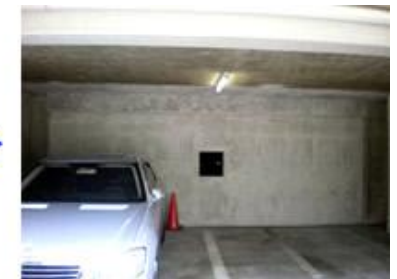
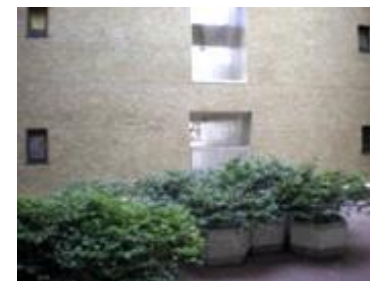
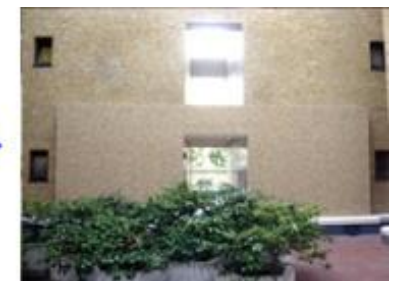
【開口付耐震壁増設】

マンション名	文京区 Vマンション
改修設計事業者	株式会社シミズ・ビルケアライフ
耐震改修工事 事業者	同上
築年	昭和55年
構造	鉄筋コンクリート造 地上6階、地下1階、搭屋1階
戸数	43戸
延べ床面積	5,015㎡
工事内容	地下1階共用部分に開口付耐震壁を 2箇所増設し、耐震壁を2箇所増打 ち補強。 地上1階外壁部分に耐震壁を1箇所 増打ち補強。
工事期間	平成21年6月～9月（3カ月程度）
工事費用	2,200万円（概算）

【耐震壁増打ち補強】

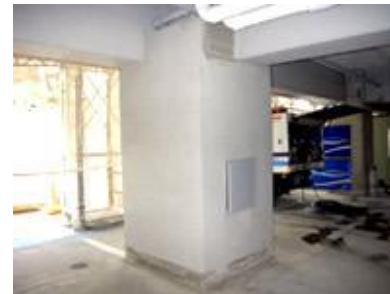
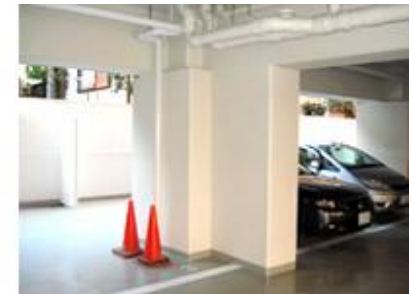
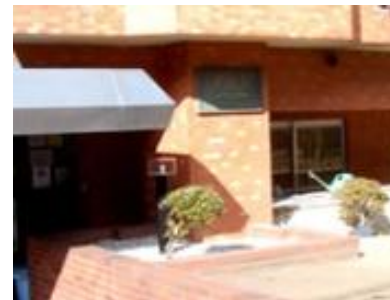
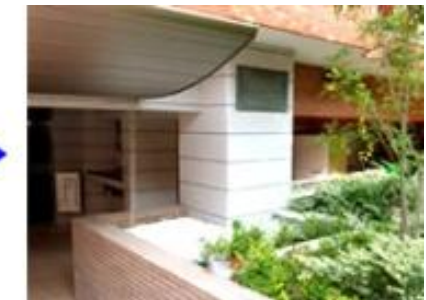
【柱増打ち、袖壁補強】

マンション名	江戸川区 Lマンション
改修設計事業者	特定非営利活動法人マンション管理支援協議会
耐震改修工事事業者	建設塗装工業株式会社
築年	昭和54年
構造	鉄骨鉄筋コンクリート造 (一部鉄筋コンクリート造) 地上9階、搭屋1階
戸数	96戸＋住込管理人室1戸
延べ床面積	7,811㎡
工事内容	地上1階共用部分の柱8箇所を増打、袖壁補強し、柱5箇所を炭素繊維補強。 地上1階共用部分の壁2箇所にスリットを設置。
工事期間	平成21年9月～12月 (4カ月程度)
工事費用	4,700万円 (概算)

【柱炭素繊維補強】

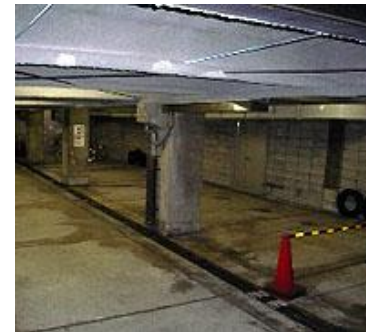
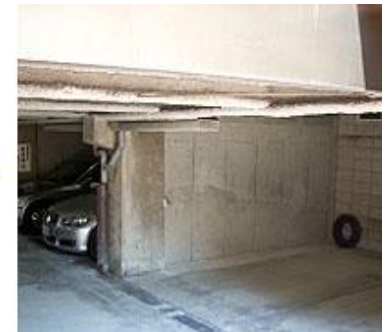
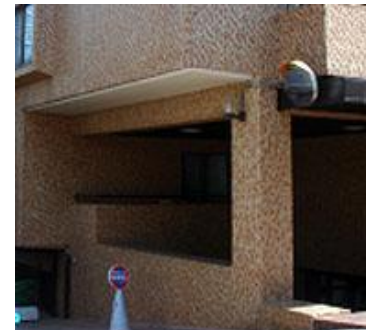
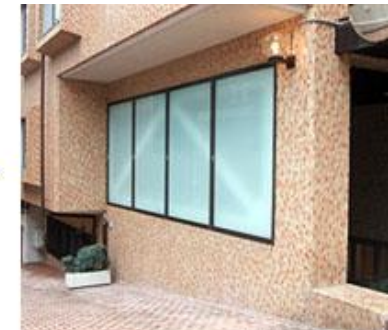
【耐震壁設置】

マンション名	港区 Tマンション
改修設計事業者	株式会社アクト総合計画
耐震改修工事事業者	ケーアンドイー株式会社
築年	昭和53年
構造	鉄筋コンクリート造 地上3階、地下1階、塔屋1階
戸数	31戸
延べ床面積	3,887㎡
工事内容	耐震壁を5箇所設置、柱1箇所を増打ち、鉄骨部レースを1箇所設置、耐震スリットを34箇所設置
工事期間	平成20年12月～平成21年3月 (3カ月程度)
工事費用	3,000万円(概算)

【鉄骨ブレース設置】

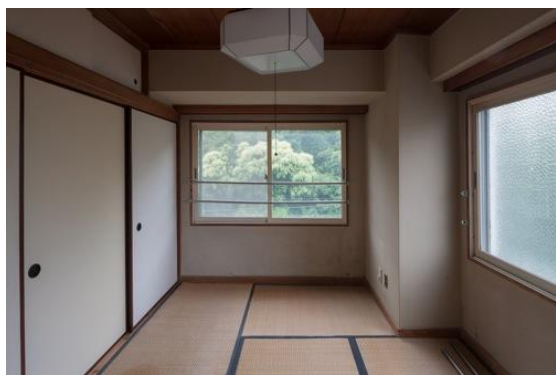
【施工前】

- ・ 昭和45年建設の旧耐震基準の賃貸マンション
- ・ 間取りや設備の陳腐化により、入居状況が悪化
- ・ 日影規制と絶対高さ制限により、既存と同等規模以上の建替えが困難

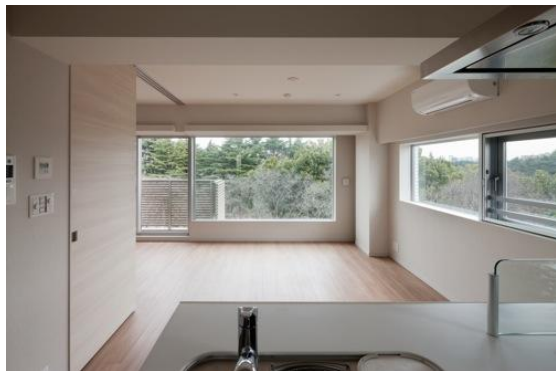
【施工後】

- ・ 耐震改修と同時に、内外装、設備を一新し、不動産価値を新築と同等レベルにまで向上
- ・ 耐震改修とその他工事を同時に行い、新築の70～80%に抑えた分譲価格を実現

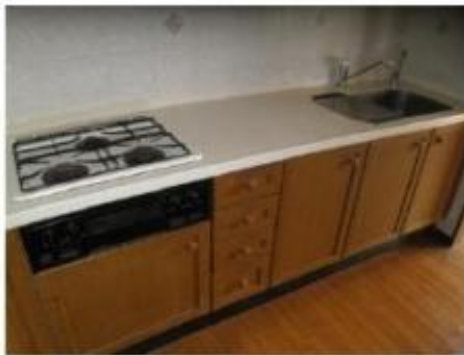
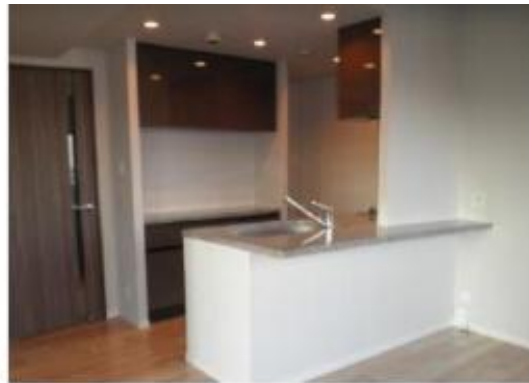
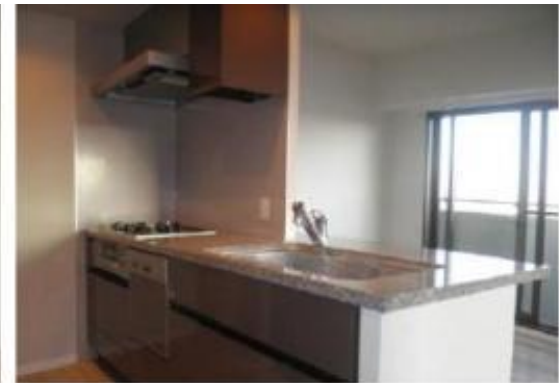
独立型キッチンから、食器洗浄乾燥器等の最新設備が整った「ザ・パークハウス」と同仕様の御影石カウンターのオープンキッチンへ

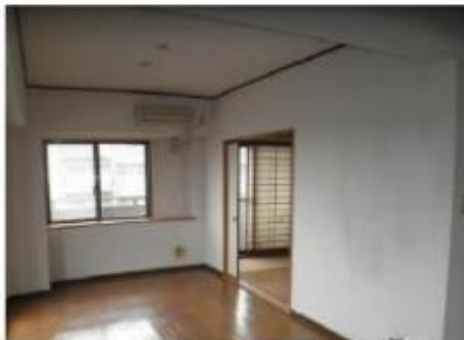
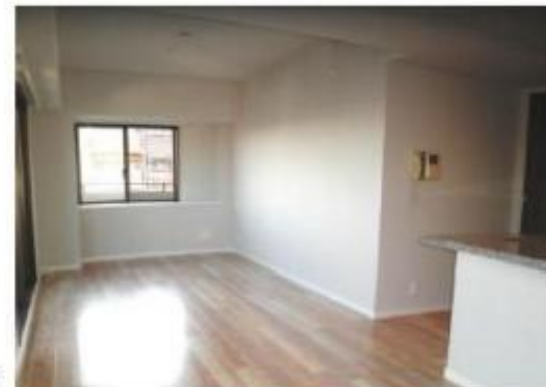
和室をなくし、クロスやフローリングを貼り替え、すっきりと明るいリビングへ
